# Draisma Bouw

# Poldertoren Emmeloord restaurantie

Scheurvorming en benodigd  
herstelwerk

03 november 2025

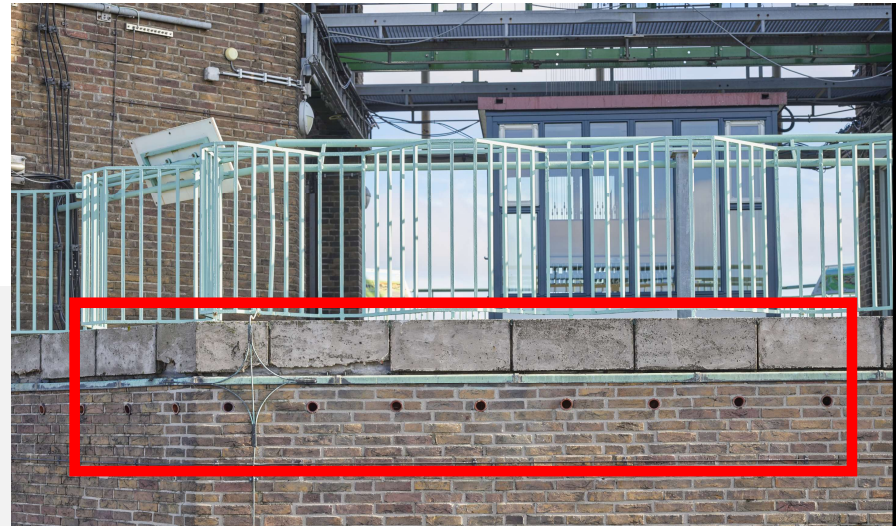
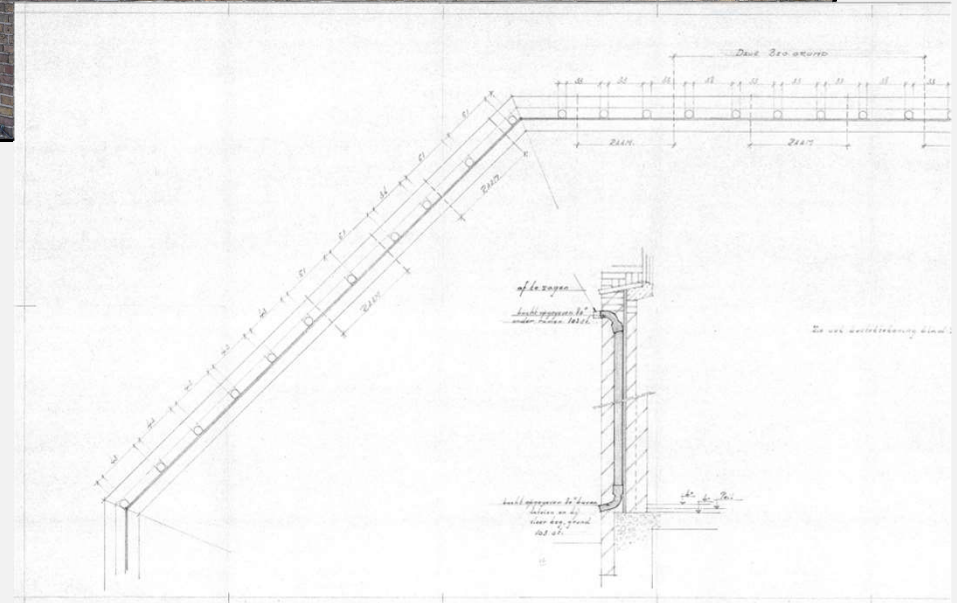
# Betonbuizen in gevels

## ‘Drainage buizen’

De Poldertoren is opgebouwd uit 8 gevelvlakken,

volgens de bouwgegevens zijn er destijds tpv

5 stuks gevelvlakken ca 7000 m<sup>1</sup> verticale

betonbuizen ingemetseld.

Vermoedelijke reden:

temperatuur verlagen in geveloppervlak regen – en  
zonbelaste gevels

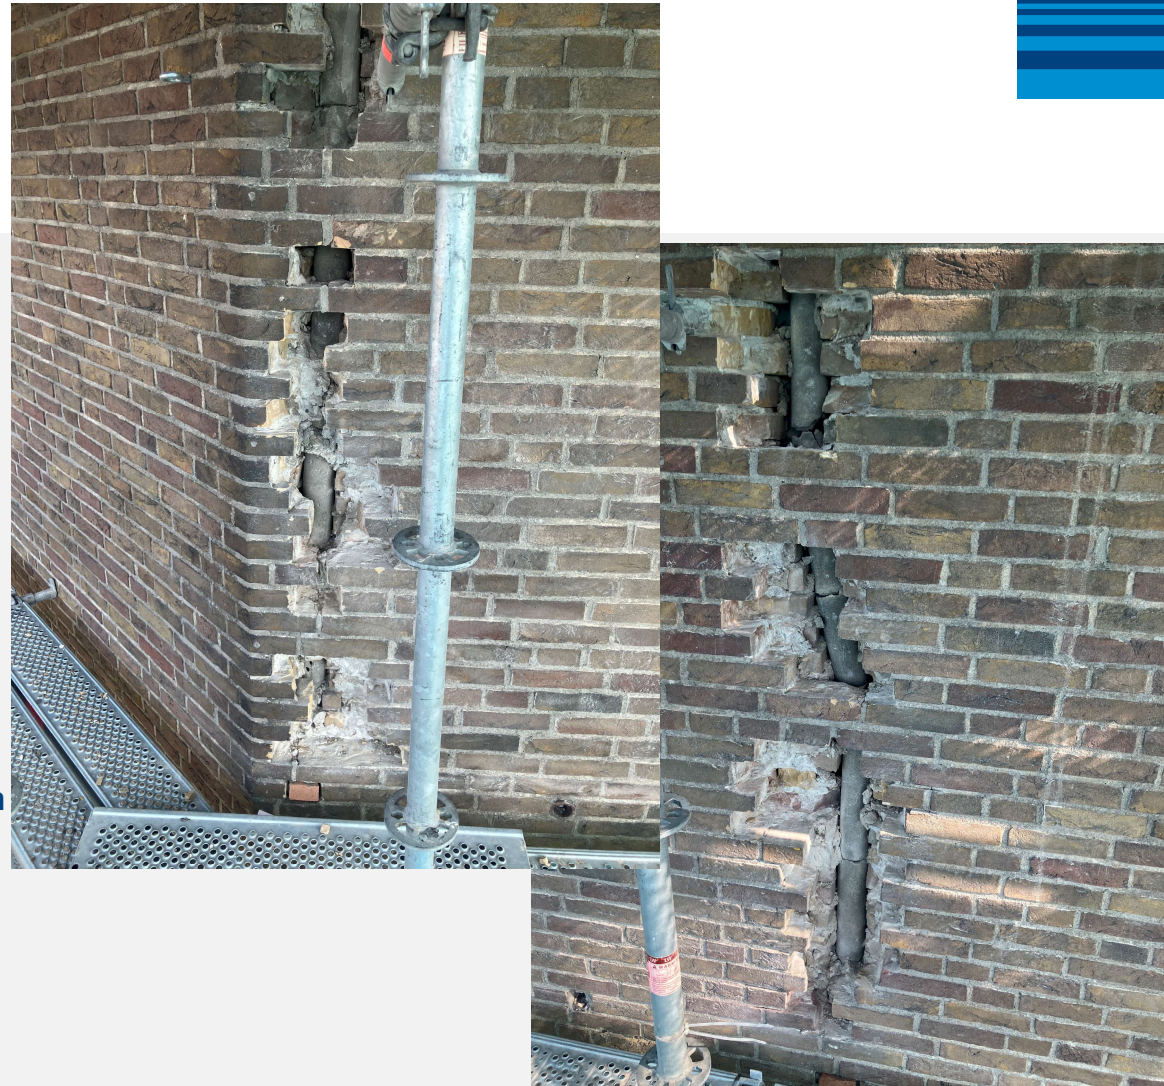
# Scheurvorming

- beoordeling op basis van Drone beelden

- beoordeling via gevelsteiger
- na verwijderen gevelstenen bij scheuren
- rondgang tezamen met constructeur / bouwteam
- voorstel / uitwerking constructeur

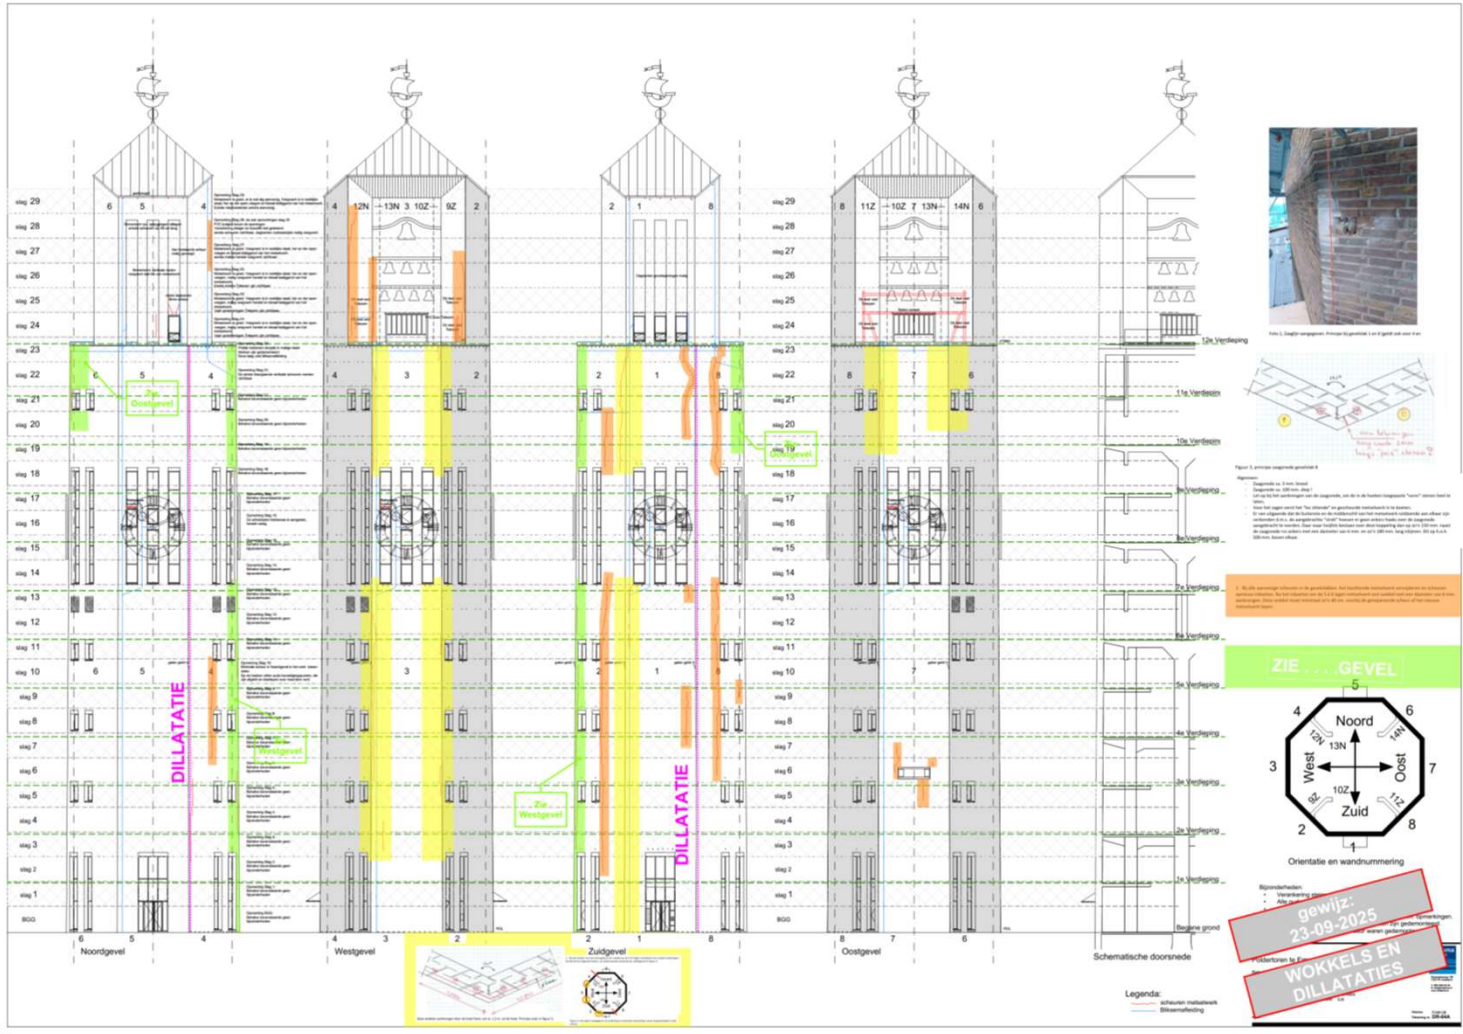
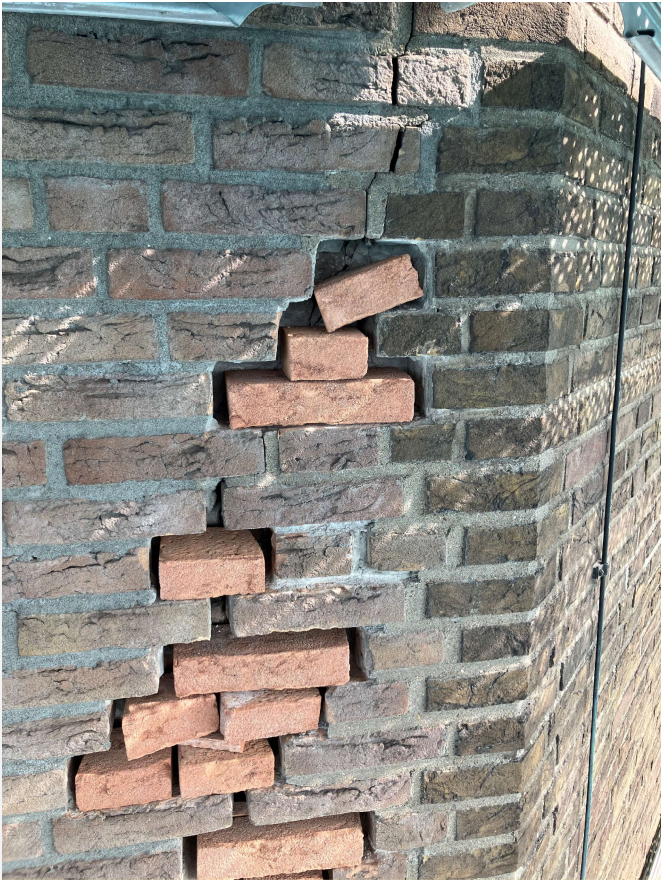
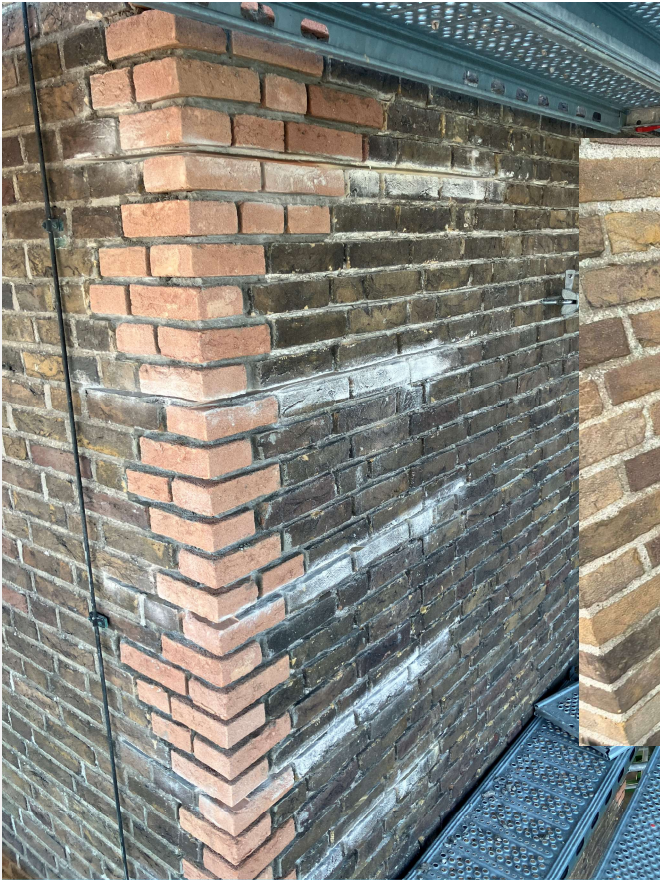
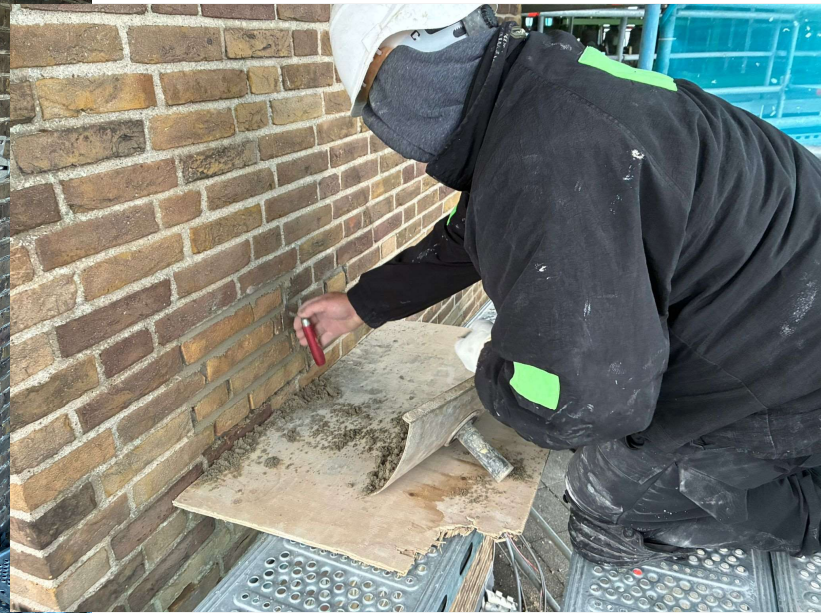
## Oorzaak scheurvorming:

- ca 55 meter aanéengesloten metselwerk
- grote temperatuur verschillen in gevels tgv zon/opwarming en regen
- spanning in metselwerk en deze zoekt de zwakste plakken op

## Uitwerking op basis van aangetroffen scheurvorming / oorzaak:

- lintvoegwapening infrezen op 3 uitwendige hoeken zuid – en westgevel
- lintvoegwapening tbv overige scheuren (tot 40 cm aan weersijden scheur)
- **totaal lintvoegwapening ca 1500 m1**
- dilataties aanbrengen 2 x 47 m onderdeel toren
