Landelijk gebied, Drietoersweg 36-II te Ens

Gemeente	Noordoostpolder
Webadres gemeente	
Contactpersoon	
Opdrachtgever	
Contactpersoon	
Planlocatie	
Plan gemaakt door	DLVge
Contactpersoon	Gelista Alicaris
Datum	21-11-2021

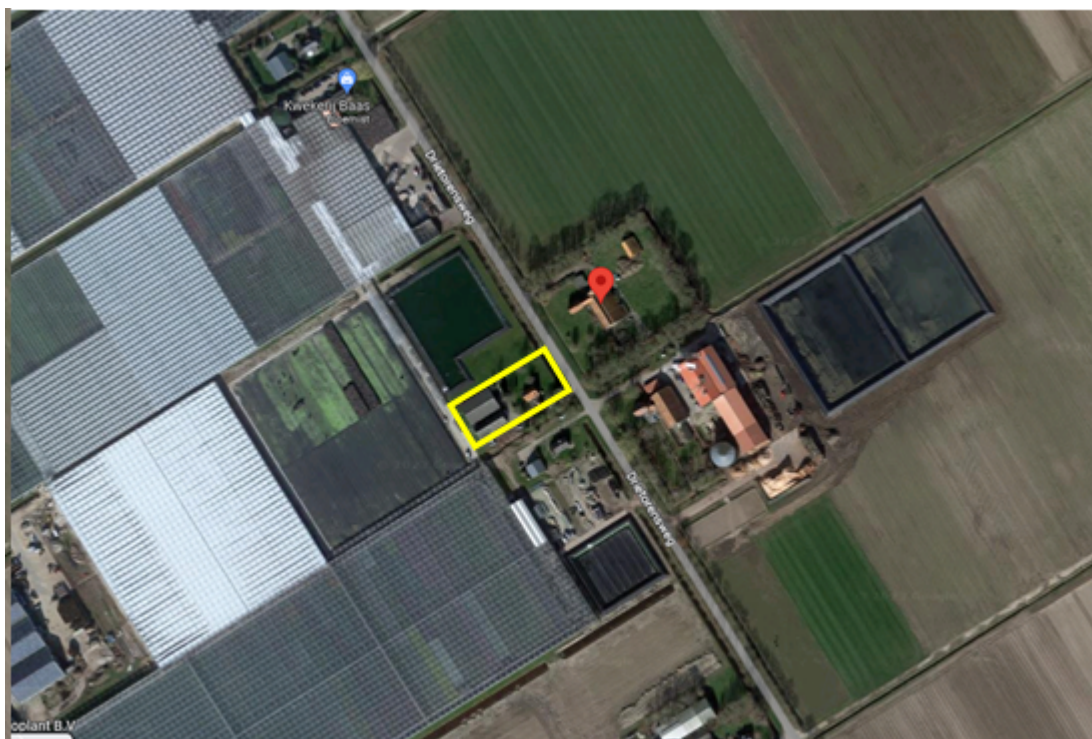
Figuur 1 Plangebied

Het plangebied betreft het perceel Drietoerensweg 36-II dat ten zuiden van Ens ligt en wordt omsloten door een glastuinbouwcomplex. In figuur 1 is een luchtfoto weergegeven. Op deze luchtfoto is door middel van een gele lijn de plangrens weergegeven. Deze grens is afgestemd op het gebied waar op basis van de geldende beheersverordening geen glastuinbouw is toegestaan.

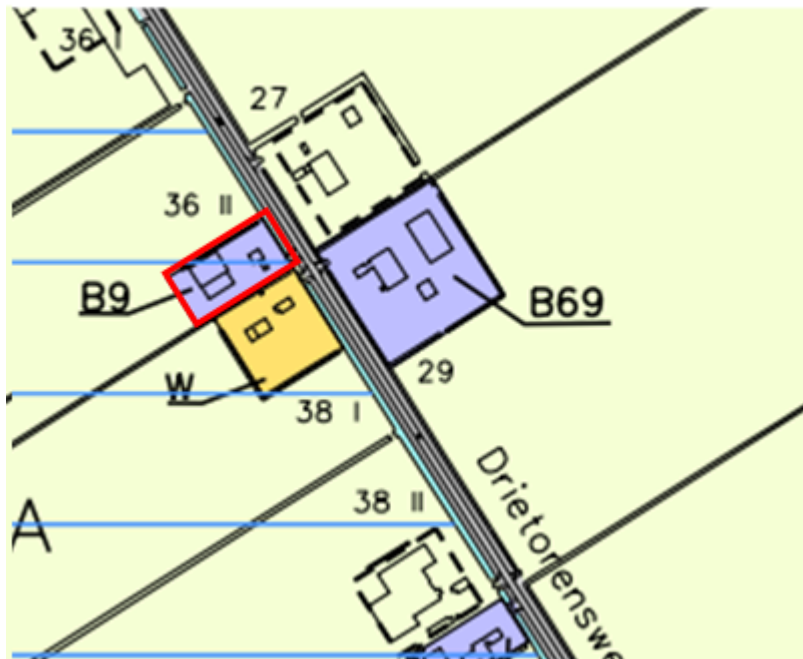
Figuur 2 Uitsnede bestemmingsplan 'Landelijk gebied 2004'

In figuur 2 is een uitsnede van het bestemmingsplan 'landelijk gebied 2004' weergegeven. Hierin is met een rode lijn de plangrens van dit bestemmingsplan weergegeven.

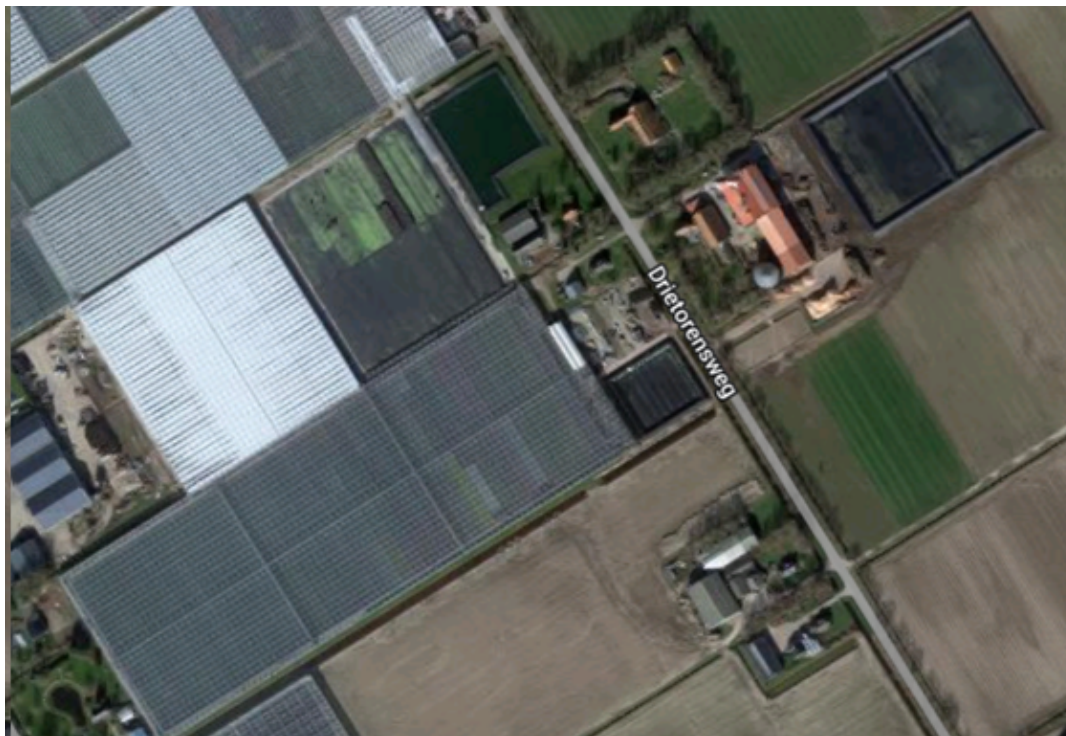
Figuur 3: Huidige situatie

Op dit moment zijn de logistieke lijnen verdeeld over de 27 hectare productieoppervlak. Op Enserweg 5 vindt de aflevering plaats. Er zijn 6 aflever docks. Daar zijn nu ook ca. 20 á 25 parkeerplaatsen aanwezig. De kassen van instiatiefnemer op de Drietorensweg zijn met elkaar verbonden met een plastic corridor. De aanvoer vindt plaats aan de Drietorensweg 38. Daar zijn 4 docks aanwezig. De kantoren bevinden zich aan de Enserweg 4. Het bedrijf wordt duurzaam verwarmd met hernieuwbare energie. De planten worden bewaterd met regenwater en al het gietwater wordt hergebruikt.

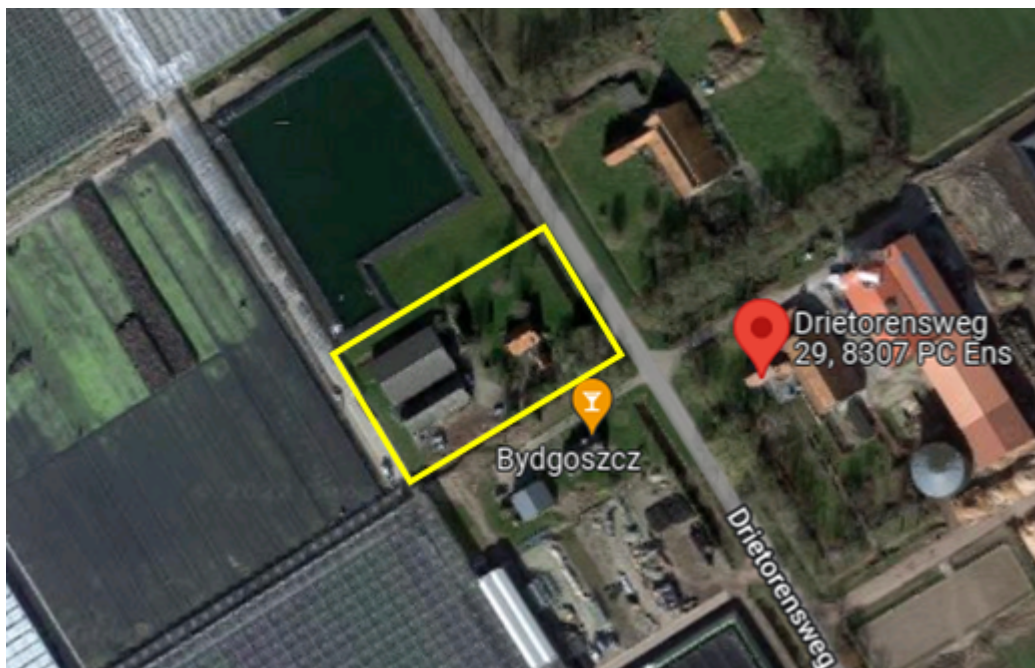
Figuur 4: Plangebied geel omrand

volledig uitgekristalliseerd wanneer en hoe de uitbreiding op perceel NOPOO-C-3775 wordt vormgegeven. Het meest voor de hand liggend is de realisatie van een verwerkingsruimte, maar het bouwen van een kas is niet uitgesloten. De bestemming 'Bedrijven' is echter niet doelmatig voor de ontwikkeling van het glastuinbouwbedrijf en staat zonder twijfel de uitbreiding van het bedrijf in de weg.

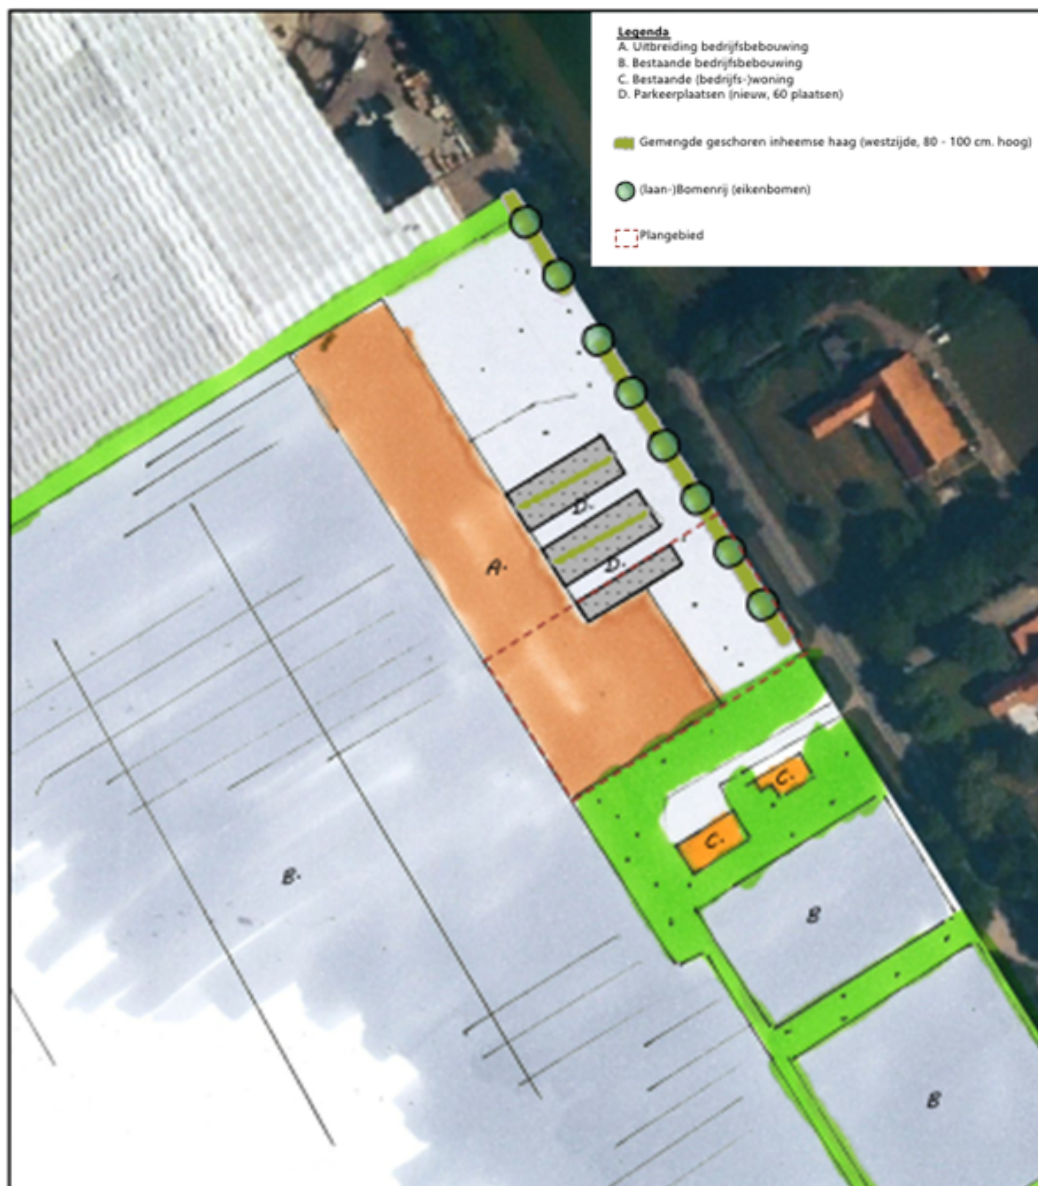
Figuur 7: Landschappelijke inpassing

Desondanks is een landschappelijke inpassing gemaakt, waarbij aansluiting wordt gezocht op de omgeving waarin (bedrijfs-) bebouwing parallel aan de doorgaande weg is gesitueerd en de ruimte als kleinschalig erf is ingericht. De ingetekende boomstructuur (eikenbomen) sluit aan bij de bestaande boomstructuur die reeds langs de Drietoerensweg aanwezig is en neemt een groot deel van het zicht op de uitbreiding weg zonder hierbij een massale groenstrook te realiseren. Door de bomen in een gemengde inheemse haag te plaatsen wordt er qua inrichting een kleinschalig traditioneel agrarisch erf nagestreefd en wordt de parkeerplaats deels aan het oog onttrokken.

De minimale afstand tot de wegzijde bedraagt minimaal 15 m.

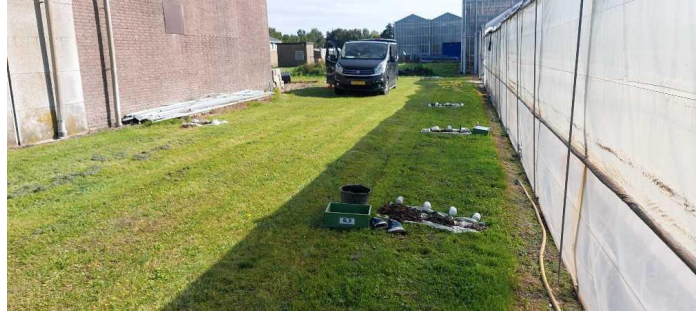
meetpunt 04h
512874489

type **grondboring**
datum **25-09-2023**
boormeester **Ido Venhuizen**

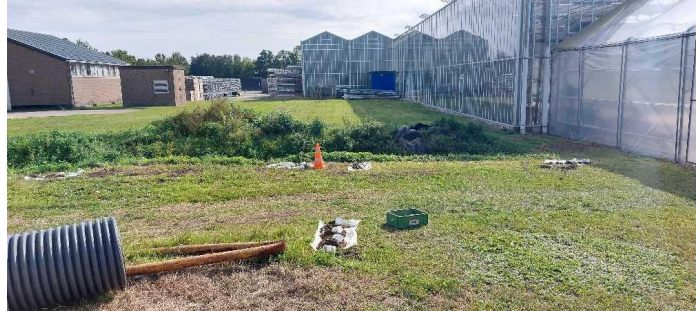
meetpunt 05h
512874486

type **grondboring**
datum **25-09-2023**
boormeester **Ido Venhuizen**

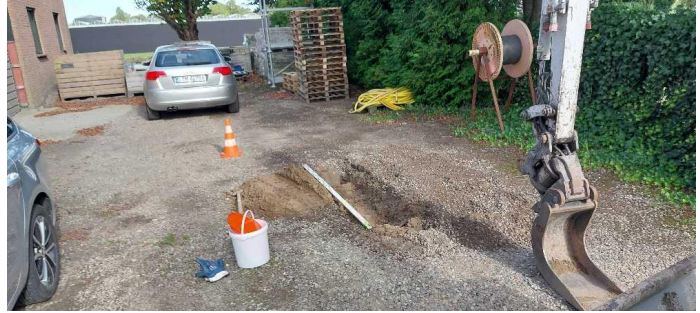
meetpunt S1
512874479

0 kiezels / cm tov maaiveld 0
grind, zeer grof, matig zandig,
neutraal grijs, bruin, graafmachine -10
zand, matig fijn, matig siltig, neutraal
grijs, bruin, matig schelpen, schep -50

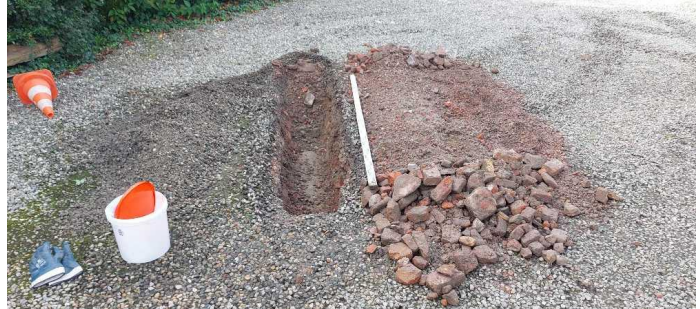
meetpunt SI3
512874477

kiezels / cm tov maaiveld 0
grind, zeer grof, matig zandig, neutraal grijs, bruin, graafmachine -15
graafmachine, zandig baksteensplit -25
graafmachine, zandig puin: baksteen 80%, beton 10%, leisteen/kei 10% -45
zand, matig fijn, matig siltig, neutraal grijs, bruin, matig schelpen, schep -70

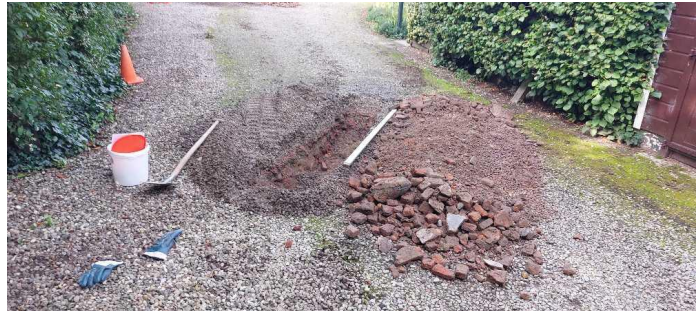
meetpunt SI4
512874475

kiezels / cm tov maaiveld 0
grind, zeer grof, matig zandig, neutraal grijs, bruin, graafmachine -15
graafmachine, zandig puin: baksteen 80%, beton 10%, leisteen/kei 10% -45
zand, matig fijn, matig siltig, neutraal grijs, bruin, matig schelpen, schep -70

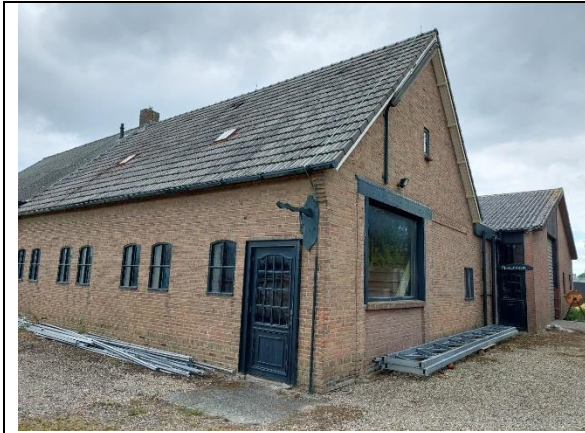
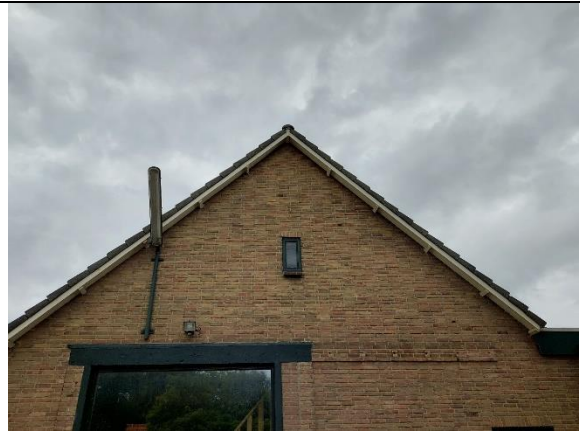
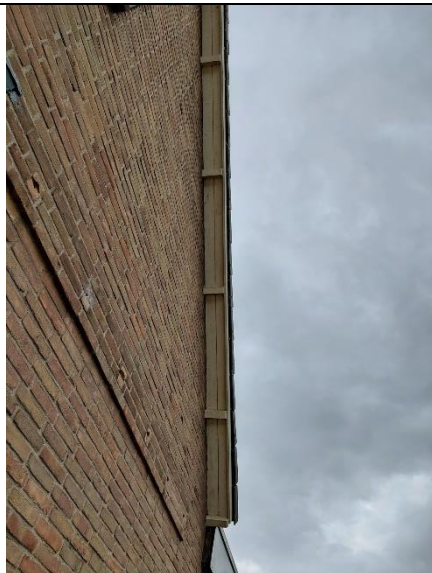
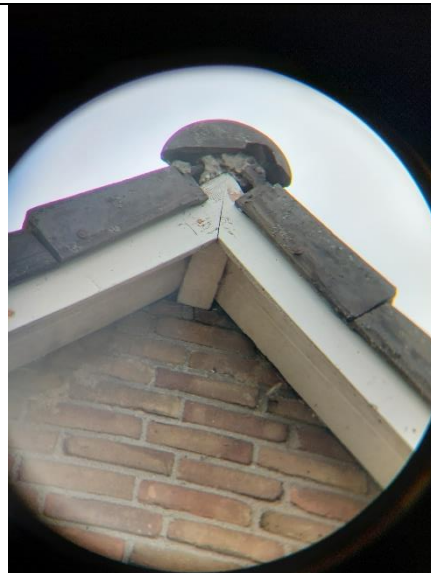
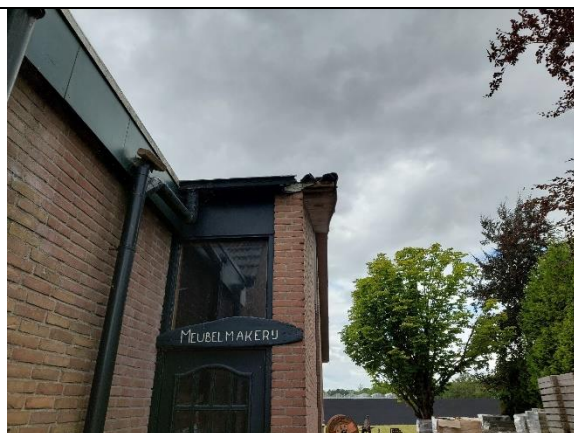
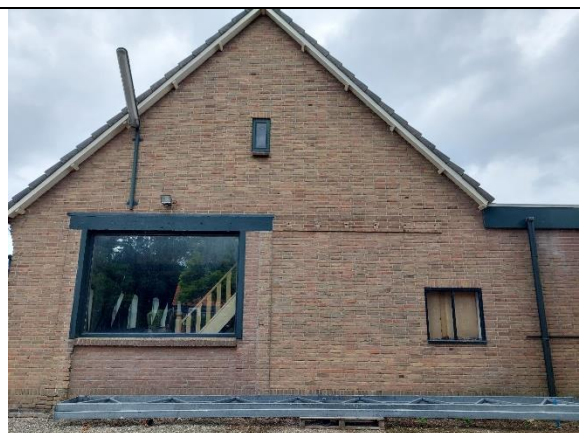
Zuidelijke schuur

De andere (zuidelijke) schuur is opgebouwd uit bakstenen muren zonder open stoorvoegen. Het gebouw heeft een zadeldak. Het dak is voor een deel gedekt met golfplaten en een deel met platte dakpannen. Er is een dakgoot toegepast zonder vogelschroot. Rondom is de dakrand van het gebouw afgewerkt met boeiplateen. Aan de achterzijde van het gebouw zit een opening in de muur van circa 30 cm. Op veel plekken rondom dit gebouw sluiten delen niet goed aan waardoor spleten, kieren en openingen zijn ontstaan.
