**AANMELDNOTITIE BESLUIT M.E.R.
'Johannes Postweg 7, 8 en 9 Nagele'**

Status: concept

Datum: 10 november 2022

Behoort bij rapport:
Johannes Postweg 7, 8a en 9
Te Nagele
Project 210199

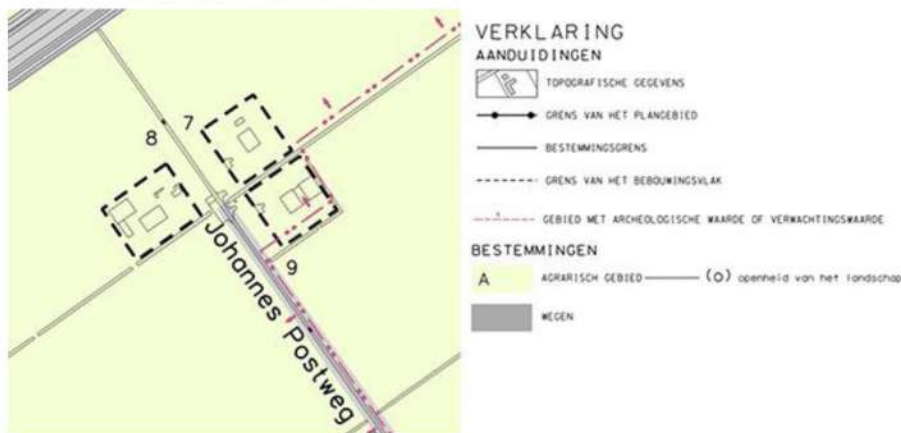
Uitsnede van de verbeelding van de beheersverordening Landelijk Gebied (bron: www.ruimtelijkeplannen.nl)

Voor het plangebied gelden de bestemmingen 'Agrarisch gebied' en 'Wegen' uit het bestemmingsplan 'Landelijk gebied', vastgesteld op 29 september 2005. Tevens ligt het plangebied in een zone met de aanduiding 'Gebied met archeologische waarde of verwachtingswaarde'. Binnen het plangebied liggen drie bebouwingsvlakken ter plekke van de percelen Johannes Postweg 7, 8 en 9. Buiten de bebouwingsvlakken zijn geen gebouwen toegestaan.

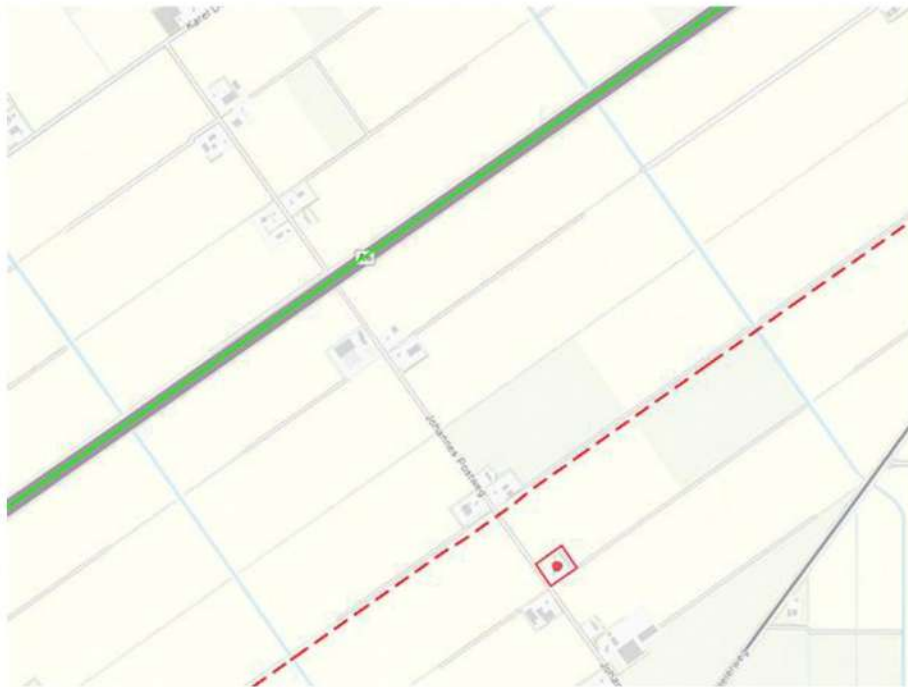
Uitsnede van de risicokaart (bron: www.risicokaart.nl)

Om te bepalen of er in de omgeving van het plangebied inrichtingen, transportroutes of buisleidingen voorkomen is de risicokaart geraadpleegd.
