Rapportage: asbestinventarisatie

Readaar heeft voor de Provincie Flevoland een inventarisatie van asbestdaken uitgevoerd in de gemeente Noordoostpolder. In dit verslag beschrijven we de aanpak (1) en de resultaten (2). De ruwe data zijn zowel als databestand (Excel) en als GIS-kaart (shapefile) beschikbaar. Een toelichting bij de opgeleverde databestanden vindt u in het bestand zelf, hierin is per kolom een korte toelichting opgenomen.

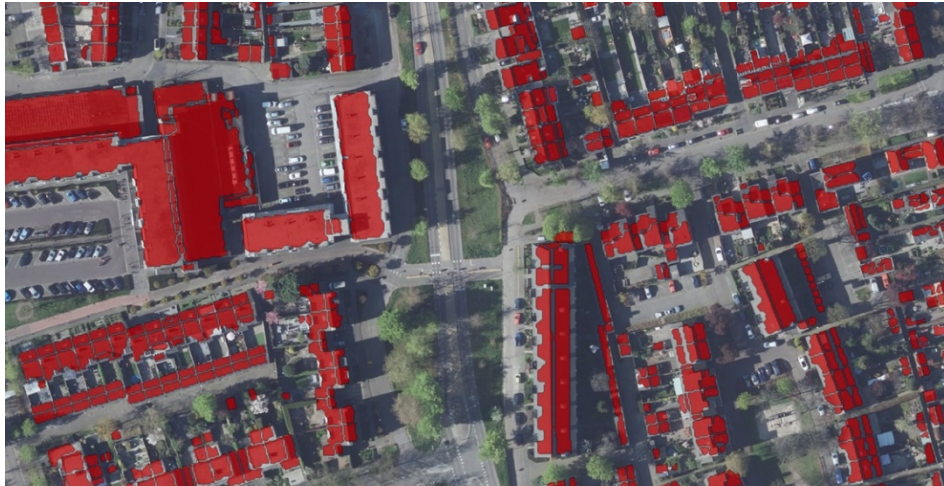
Van elk pand in de gemeente zijn de individuele dakvlakken ingemeten op basis van hoogtedata (bron I). Voorbeelden van deze dakvlakken zijn te zien in figuur 1. Hierbij zijn de volgende gegevens verzameld: hellingshoek en oppervlak. Deze dakvlakken zijn om drie redenen bepaald:

Figuur 1: Overzicht van dakvlakken die zijn bepaald uit hoogtedata

- I. Met behulp van de dakvlakken is het mogelijk om op basis van de helling het (schuine) dakoppervlak te bepalen.
- II. In veel gevallen is een pand niet volledig verdacht, door individuele dakvlakken te beoordelen kan ook worden bepaald welk deel van het pand verdacht is en welk deel niet.
- III. Daarnaast zijn de dakvlakken gebruikt om betere metingen te kunnen doen. Elk dakvlak is immers anders belicht en geeft daardoor een ander beeld. Elk dakvlak wordt daarom individueel beoordeeld.

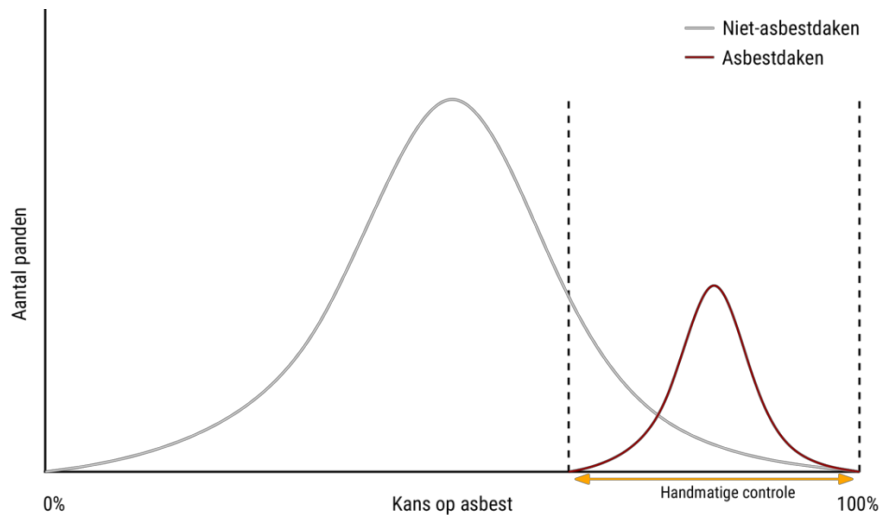
Het resultaat van de automatische beoordeling is een lijst waarin per pand is aangegeven wat de kans is dat het pand een asbestdak heeft. Deze lijst is gesorteerd op basis van de kans op asbest, van laag naar hoog verdacht. In figuur 2 is weergegeven hoe de asbestdaken en niet-asbestdaken voorkomen binnen deze sortering.

Figuur 2: Schematische weergave van de kansverdeling van asbest en niet-asbest daken.

In het schema is te zien dat het niet mogelijk is om een harde grens te trekken tussen verdachte panden (rode curve) en niet-verdachte panden (grijze curve). Wordt de grens ergens tussen de zeer hoog verdachte panden getrokken, dan zouden veel asbestverdachte daken worden gemist. Wordt de grens lager getrokken dan worden er panden onterecht als verdacht aangemerkt.

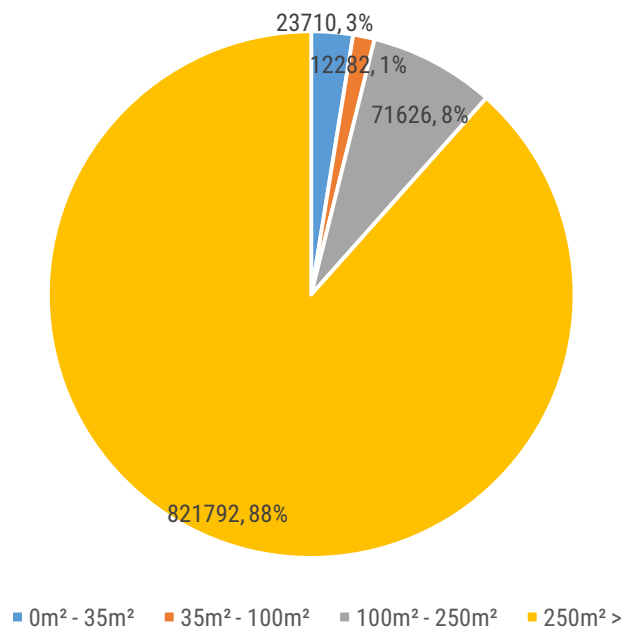
Verdacht oppervlak per oppervlakte-categorie (m2)

Als we kijken naar de verdeling van het totale oppervlak, dan zien we dat 1278 panden (ca. 37%) met een dakoppervlak groter dan 250m² samen verantwoordelijk zijn voor ca. 88% van het totale verdachte dakoppervlak. Hier valt voor de gemeente de grootste winst te behalen. Gezien de (beperkte) omvang van deze groep adviseren wij voor deze groep een speciale benadering te hanteren.
